**Ehem. Kiesgrube Feerbach  
Vilters-Wangs, SG  
Sanierung Amphibienlaichgewässer, Etappe 3  
Technischer Bericht vom 22. März 2024**

<b>Gemeinde</b>	Vilters-Wangs, SG
<b>Grundstück</b>	Parzellen Nrn. 634, 635 und 645
<b>Lage</b>	Gemäss Situationsplan
<b>Koordinaten, Höhe</b>	2'750'900 / 1'211'200 / 556 m.ü.M.
<b>Grundeigentümer</b>	Politische Gemeinde Vilters-Wangs
<b>Bauherrschaft</b>	Pro Natura St. Gallen-Appenzell Postfach 103, 9014 St. Gallen
<b>Bauvorhaben</b>	Sanierung Amphibienlaichgewässer, Etappe 3

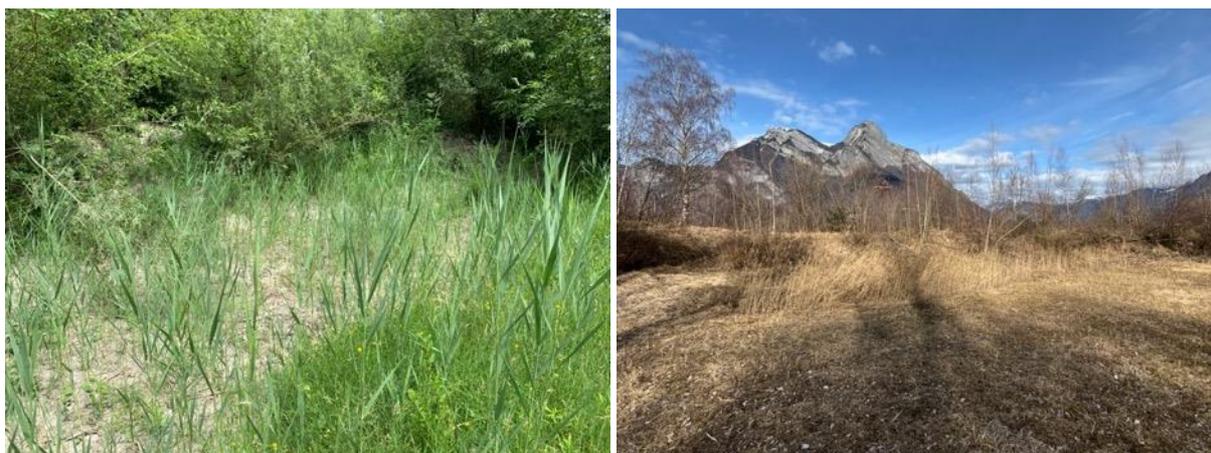
Bereits während der Amphibienlaichsaison 2022 wurde klar, dass das im Rahmen der zweiten Etappe 2022 unterhaltene Laichgewässer Nr. 8 (Abtrag der Verlandung) tatsächlich nicht mehr dicht ist. Weiter haben Beobachtungen im Jahr 2023 ergeben, dass auch das ablassbare Laichgewässer Nr. 2 mit Sicherheit undicht geworden ist. Somit besteht bei diesen beiden ehemaligen Laichgewässern das Risiko, dass sie zu Fortpflanzungsfallen für Amphibien werden.

Abb. 2/3: Situation Laichgewässer Nr. 8 im Juni 2022 (links) bzw. Februar 2024 (rechts)

Die verlandeten und mit Schilf durchwachsenen Bereiche werden abgetragen und die neue Weihermulde (ca. 22x6 m) wird mit auslaufenden Ufern modelliert und geglättet. Anfallendes Aushubmaterial wird vor Ort zur Geländemodellierung wiederverwertet. Am tiefsten Punkt wird ein Grundablass eingebaut und mit einem vom Weiher wegführenden Ablaufrohr verbunden. Der Ablauf wird durch einen gelochten Zementschacht geschützt. Die neu modellierte Weihermulde wird mit einer dreilagigen Abdichtung (Vlies-Folie-Vlies) ausgekleidet. Als Abschluss wird die Folien-Vliesabdichtung mit Wandkies ca. 0.3 m überschüttet (max. Wassertiefe: 0.5 m). Das Ende des Ablaufrohrs, welches für die Entleerung westlich ausserhalb des Weihers zu liegen kommt, wird mit einem Kugelhahn versehen und ebenfalls durch einen Schacht geschützt.

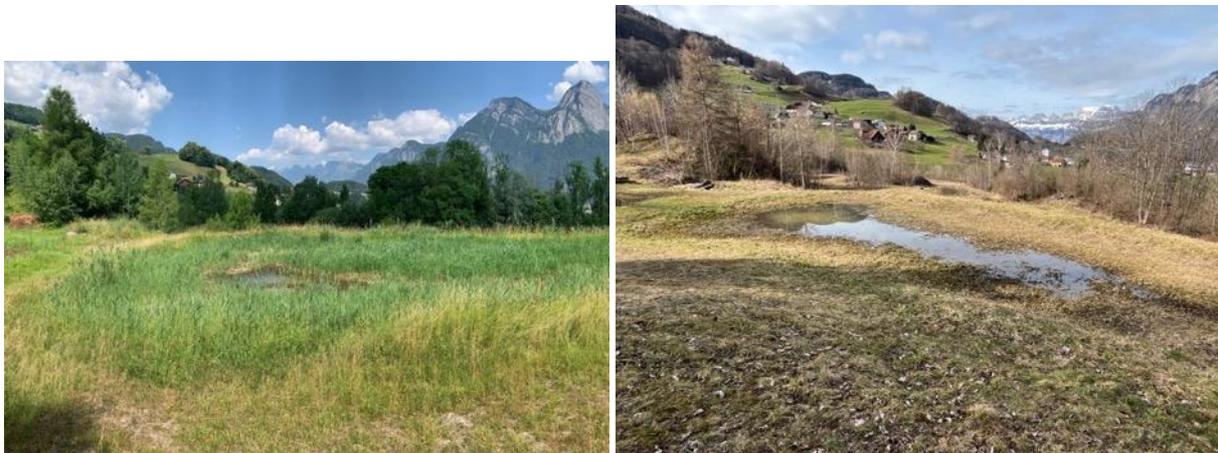
Abb. 4/5: Situation Laichgewässer Nr. 2 im Juni 2023 (links) bzw. Februar 2024 (rechts)

Die verlandeten und mit Schilf durchwachsenen Bereiche werden abgetragen und die neue Weihermulde (ca. 25x10 m) wird mit auslaufenden Ufern modelliert und geglättet. Anfallendes Aushubmaterial wird vor Ort zur Geländemodellierung, zur Verkleinerung der bestehenden Weiherfläche sowie zur Verbesserung der Bewirtschaftungsdurchfahrt wiederverwertet. Am tiefsten Punkt wird ein Grundablass eingebaut und mit dem bereits bestehenden Ablasssystem verbunden (vom Weiher nach Norden wegführendes Ablaufrohr). Der Ablauf wird durch einen gelochten Zementschacht geschützt. Die neu modellierte Weihermulde wird mit einer dreilagigen Abdichtung (Vlies-Folie-Vlies) ausgekleidet und das Ablassrohr in die Folie eingebaut. Über der Folien-Vliesabdichtung werden mit Wandkies und geeignetem Aushubmaterial (Pressschlamm ohne Rhizome) vier einzelne Kleingewässer modelliert (max. Wassertiefe: 0.2-0.3 m). Das so neu geschaffene Tümpel-System soll zur Förderung der im Gebiet vorkommenden Gelbbauchunken-Population dienen.

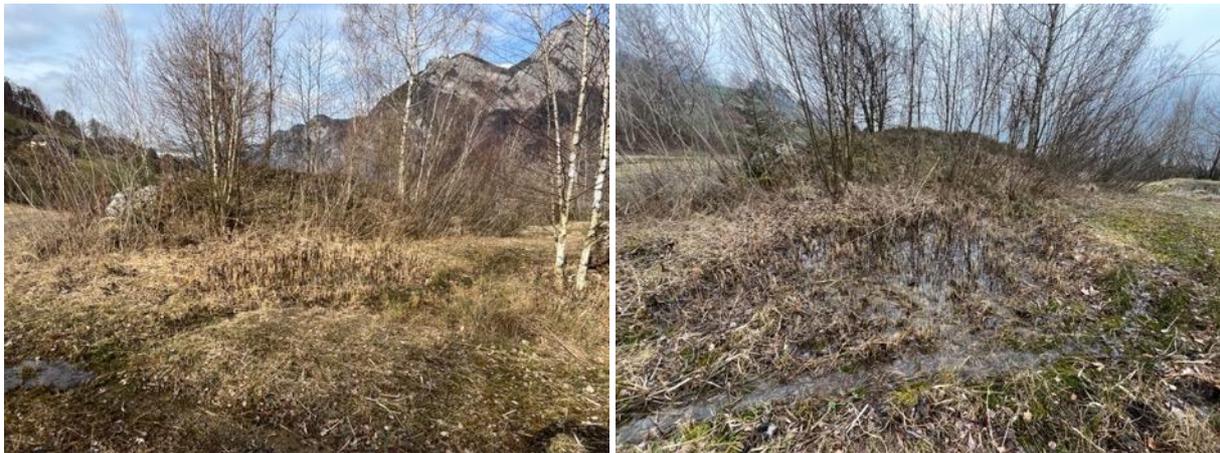
Zusätzlich befindet sich angrenzend an das 2022 sanierte Laichgewässer Nr. 5 eine nasse Mulde, welche durch Hang- und teilweise Überlaufwasser gespiesen wird. Dieser ehemalige Tümpel liesse sich durch einen oberflächigen Abtrag wiederherstellen.

Abb. 7/8: Situation des ehemaligen Tümpels in nasser Mulde

Auf der Parzelle Nr. 634 befindet sich, direkt angrenzend an das 2022 sanierte Laichgewässer Nr. 5, eine nasse Mulde, welche durch Hang- und teilweise Überlaufwasser gespiesen wird und aus einem alten Tümpel hervorgegangen ist. Die verlandeten Bereiche werden vorsichtich oberflächlich abgetragen. Anfallendes Aushubmaterial wird vor Ort zur Geländemodellierung wiederverwertet.
